## ATA DE REUNIÃO CSCI 007/2024

### B.7.2. BENS PATRIMONIAIS

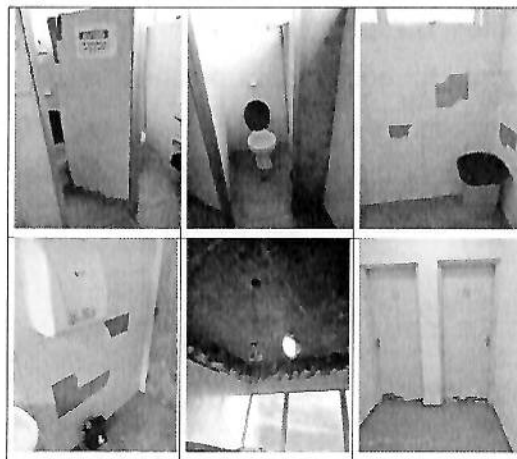
Verificamos que o imóvel estava carecendo de serviços de manutenção corretiva, conservação e de zeladoria, sendo que a ausência de serviços preventivos deve ocasionar custos futuros muito mais relevantes.

As portas internas do banheiro masculino estavam danificadas ou ausentes, com vários azulejos do revestimento de paredes faltantes. O teto estava com as luminárias penduradas e sem o forro de acabamento. Verificamos que as portas externas de outros banheiros apresentavam problemas similares.

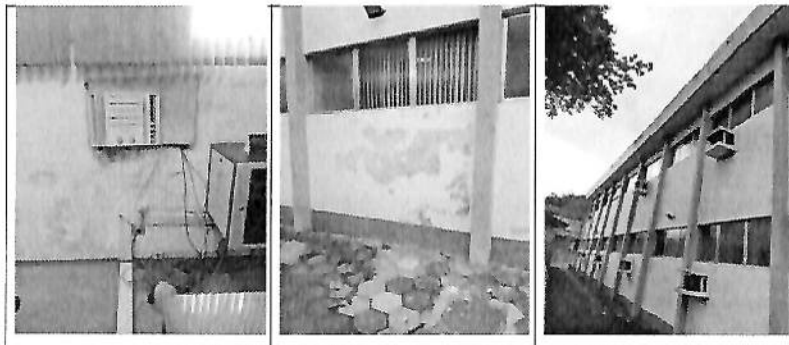
Algumas salas apresentavam infiltrações nas paredes e presença de bolor. De forma generalizada, as paredes externas estavam com as pinturas descascadas, originando infiltrações nas paredes internas.

As vigas calhas de beiral estavam com pintura descascada e bolor, indícios de que as calhas de metálicas estavam com vazamentos e infiltrações frequentes (ou se as coletas pluviais ocorrem por meio de vigas de concreto impermeabilizadas, os processos de impermeabilização não estão mais funcionais).
